石楠花

新三沢長生園竣工記念

「新三沢長生園が完成するまで」

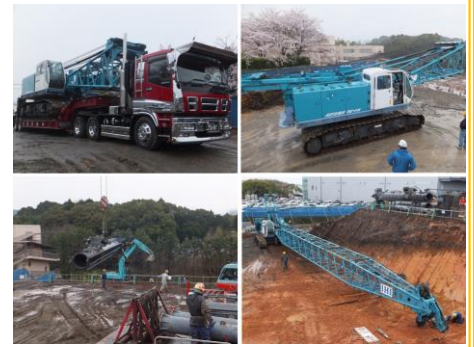
その1 支持層の確認!

重い構造物を支える杭ですが、その杭が硬い岩盤まで到達しなければ、地中深くどんどん埋もれていきます。そこで、4月1日に試し掘を行い、地質調査を実施しました。結果、表面の腐葉土から赤土、真砂土へと変化し、地中17m付近から軟岩といわれる白い土へと変化し、19mから20m付近では軟岩が固まって岩になっていることが確認できました。

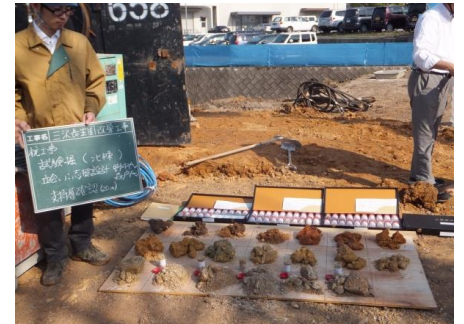
その2 穴を掘る!

大型の杭機を使って、支持層に達する深さ20mまで穴を掘ります。

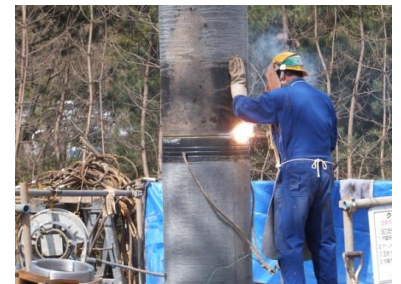
その3 杭を溶接する!

10mの杭と8mの杭を溶接します。先ず、溶接用の深さ9m程の穴に下の杭10mを入れ、その上に8mの杭をクローラークレーンで吊り下げながら溶接していきます。

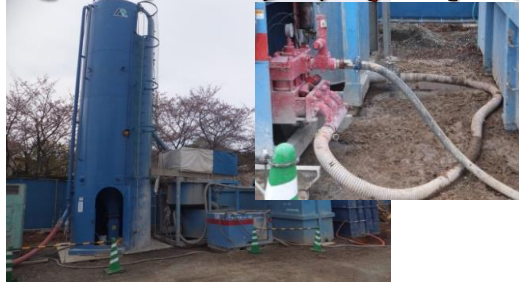
その4 コンクリートミルクを流し込む!

プラントで配合されたコンクリートミルクがパイプを通り、杭機の先端より穴の中で放出されます。

コンクリートミルクが放出される杭機の先端部分

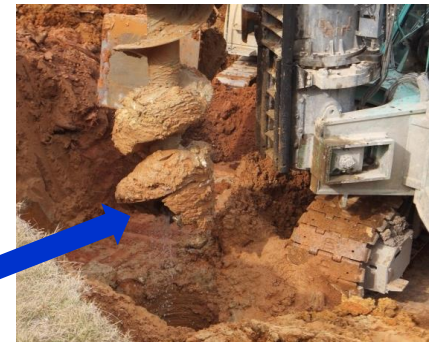
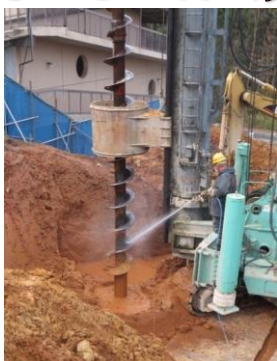
その5 かく拌する!

杭機でコンクリートミルクを放出しながら、穴の中で何度も上下を繰り返し、かく拌させていきます。

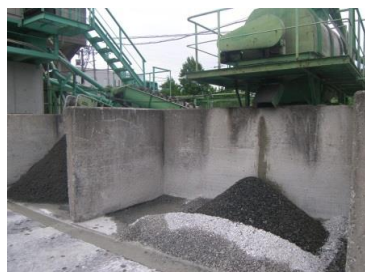
その1 工場の様子や材料の保管状況等を確認する。

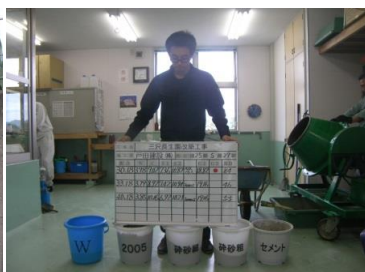
その2 試験体となる材料を正確に計測し、配合割合を確認する。

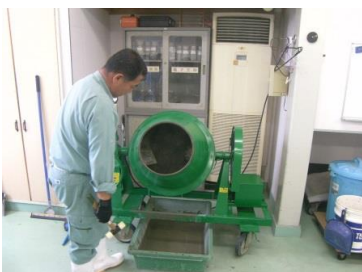
その3 ミキサーに材料を投入し数分間混ぜながら練る。

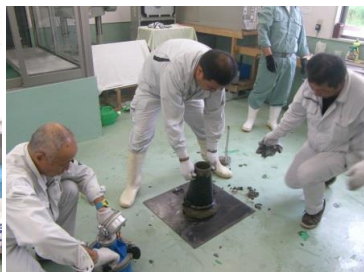
その4 スランプ試験器具にコンクリートを入れ、空洞ができないように詰め込む。

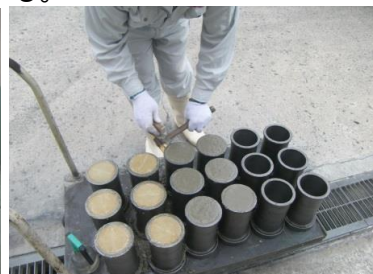
その6 最後に試験体を作成し、後に養生期間に応じた圧縮強度試験を行い、どの程度の圧力まで破壊されることなく強度を維持できるかのテストを行う。

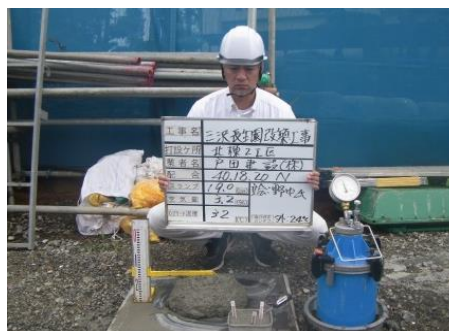
コンクリート受け入れ検査

せっかく試験で強度を確認しても、実際に使用するコンクリートの配合が間違っていないか確認する必要があります。そこで…

コンクリートの打設を行う際には、試験練の際と同様にスランプ、空気量、コンクリート温度、気温、塩分量 をチェックします。また、150m³毎に、強度試験体を採用して随時試験を行い、しっかりとしたコンクリートが使用されているか確実に検査を行って頂いています。

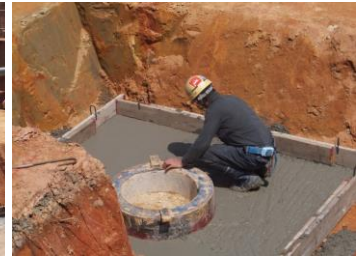
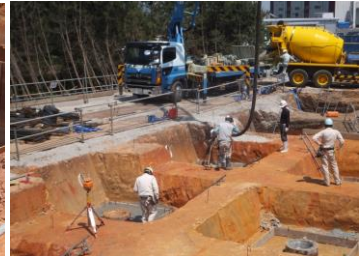
その2 レベルCON打設

5/10に建物の一番下の部分のコンクリートの打設を行いました。コンクリートミキサー車からポンプ車を通じて、次々とコンクリートが流れてきます。

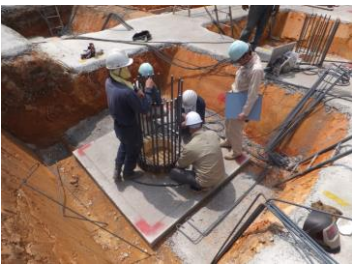
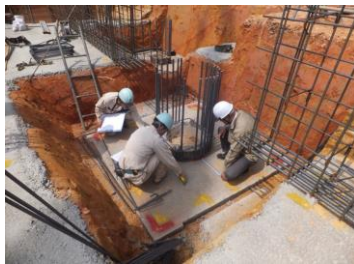
その3 杭芯検査

5/13 杭が打設後に許容範囲内(100mm以内)の精度で施工できたかどうかの施工後検査を行いました。

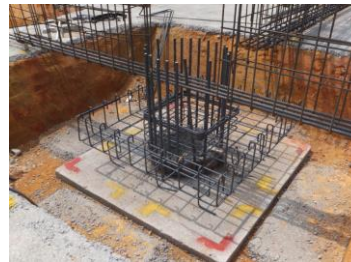
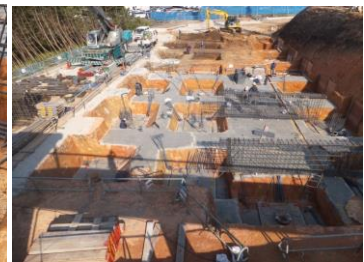
その4 鉄筋地組・梁据付

杭頭補強した鉄筋の上に地組した地中梁配筋を据え付け、鉄筋同士を溶接しながら、基礎配筋を行います。

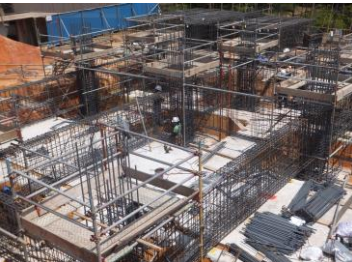
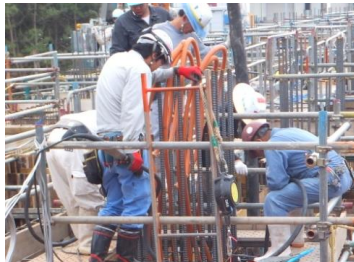
その5 基礎型枠

基礎配筋が終わると、次にそこにコンクリートを流し込む為の型枠を建て込みます。また、柱部分には設備に必要な空配管を通しておきます。

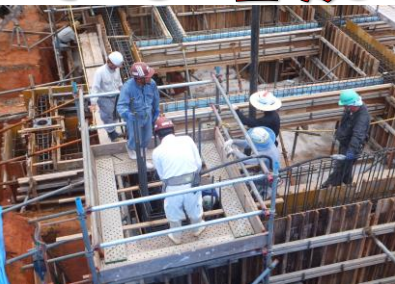
その6 基礎CON打設

5/30に第1回目の基礎CON打設を行いました。この日は朝からコンクリートミキサー車50数台がコンクリートを運んできました。先ずコンクリートの配合検査を実施した後、次に型枠に数回に分けてコンクリートを流し込みます。この際、バイブレーターでかく拌すると同時に木槌で打ち固める事で、コンクリートが隅々まで充填され、巣(穴)が出来るのを防ぎます。

一連の工程が終了した後、養生期間を設け、初期強度確認後、型枠の脱枠を行い、最終的に杭周囲の土の埋め戻しをして終了です。

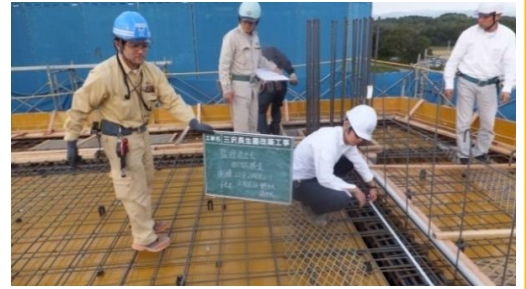
鉄筋以外にも様々なものを使用されています。

写真①の黒い部材は通称Pタワーと呼ばれるスペーサーというもので、配筋を支える部材になります。また、太い重量がある鉄筋を支える場合は写真②の通称サイコロと呼ばれるコンクリートスペーサーで支えているようです。

写真③は通称ドーナツと呼ばれる、柱の鉄筋と型枠の間にスペースをつくるスペーサーです。

写真④はエアチューブと呼ばれるもので、コンクリートの打ち継ぎを行う面に使用する空圧式の止型枠です。

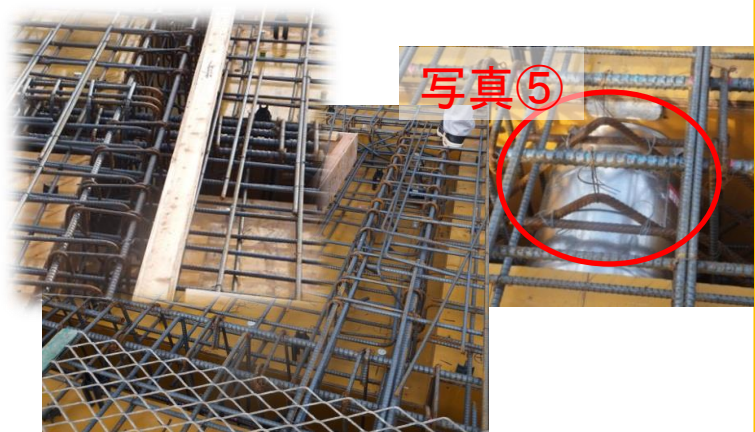
浴室等で段差がある部分にはあらかじめ梁を下げておき、高い部分はかさ上げをするわけですが、その部分の鉄筋をふかし筋といい、梁と同等の強度を保持する為に太い鉄筋が使用されています。また、写真⑤は梁のスリーブの補強筋です。これは梁に配管を通す為の穴部分の強度を保つために、補強する鉄筋です。
